Conservation des monuments historiques en Valais 1996

Zum Abschluss der Innenrestaurierung der Pfarrkirche U.L. Frau auf dem Glisacker

Die Restaurierung

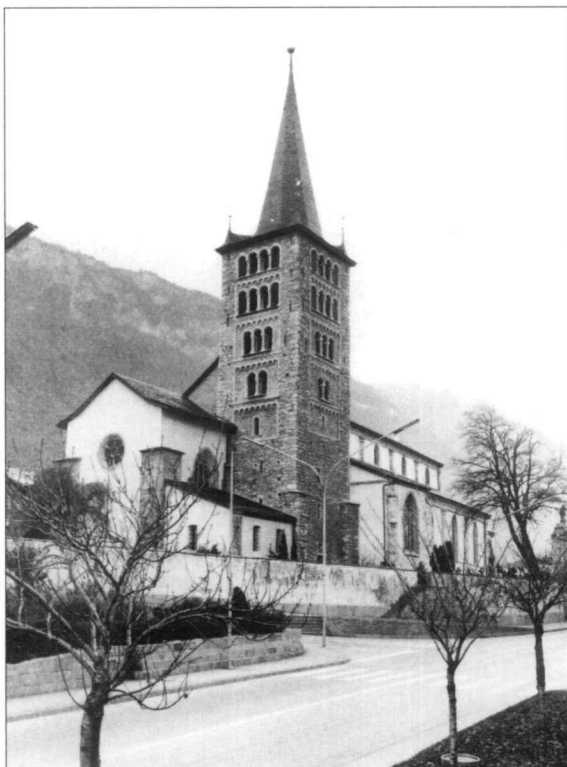
Die nach Osten gerichtete Kirche präsentiert sich als dreischiffige, fünfjochige Pfeilerbasilika mit Rechteckchor, nördlichem Chorflankenturm und angrenzenden querschiffartigen Seitenkapellen (Abb. 1). Während der Turm in seinen unteren Partien noch romanisch ist und wohl in die 2. Hälfte des 13. Jahrhunderts zurückreicht, geht die heutige, im Sinne der Romanik rekonstruierte Gestalt der beiden oberen Geschosse, die nach dem Erdbeben von 1755 barock erneuert worden waren, auf eine unglückliche Renovation von 1967-1970 zurück.

Abb. 1 – Brig-Glis, Pfarrkirche U.L. Frau auf dem Glisacker. Ansicht von Nordosten.

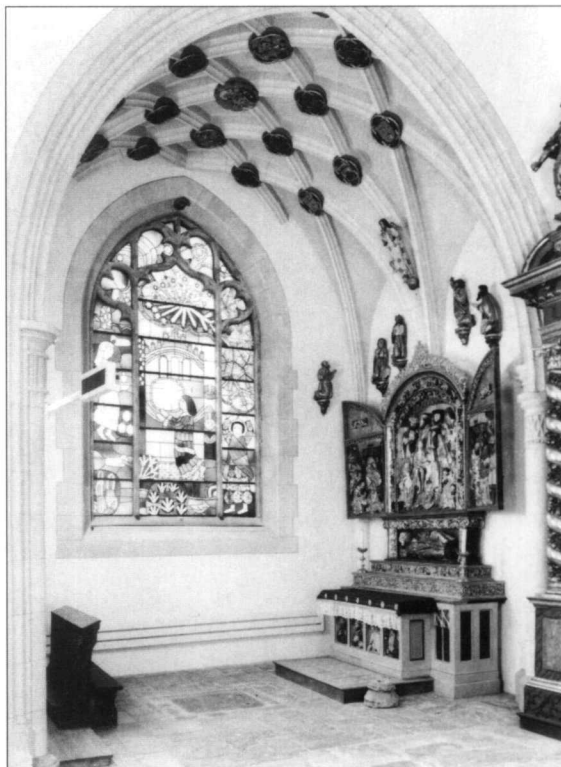
Von der Hand des Prismeller Steinmetzen und Baumeisters Ulrich Ruffiner stammen die beiden 1517-21 errichteten Seitenkapellen, im Norden die von Jörg Supersaxo 1519 gestiftete, reich ausgestattete St. Annakapelle (Abb. 2) samt Goldener Pforte, im Süden die Courten-Kapelle mit Freskenzyklus der hl. Barbara (Abb. 3). Nach dem Erdbeben von 1537 stellte Ruffiner den stark beschädigten spätromanisch-frühgotischen Chor in spätgotischer Gestalt wieder her, indem er ihn neu befensterte, einwölbte und mit einem monumentalen Triumphbogen versah (Abb. 4). Im Unterschied zu den im 3. Viertel des 17. Jahrhunderts aktuellen Kirchenschiffen in der Form von Renaissance- oder Barocksälen knüpft die Basilika von Glis an die Tradition der mittelalterlichen Grosskirchen wie die Kathedrale von Sitten oder die Pfarrkirche von Leuk an (Abb. 5). Der Neubau des Gliser Kirchenschiffs setzte nach der Pfarreigründung von 1642 unter der Leitung der Prismeller Baumeister Peter, Balthasar und Christian Bodmer ein und zog sich bis in die ausgehenden 1660er Jahre hin. Als nachhaltigster Förderer des Schiffsneubaus der 1696 geweihten Pfarrkirche erwies sich Kaspar Jodok Stockalper vom Thurm, an den noch heute das Wappen am Hauptportal und die davon abgeleiteten «Stöcke» im nachgotischen Fenstermasswerk erinnern.

Die bunten Glasmalereien der Seitenkapellen mit Theodulsszenen im Süden und Barbaraszene im Norden stammen von 1976 und stehen in wenig glücklichem Kontrast zum Kirchenraum (Abb. 2, 3).

Abb. 2 – Brig-Glis, Pfarrkirche. Nördliche Seitenkapelle (St. Anna), gestiftet 1519 von Jörg Supersaxo, mit Sippenaltar. Innenansicht von Südwesten. Zustand nach der Restaurierung.

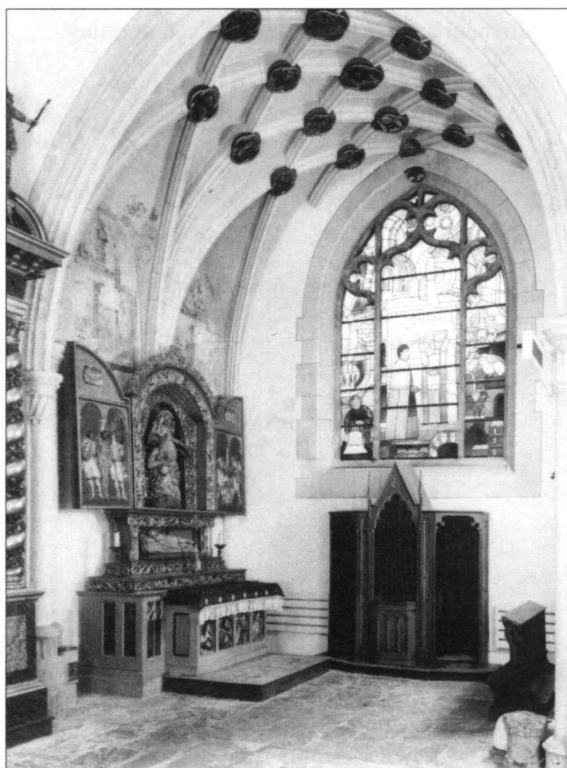
Abb. 3 – Brig-Glis, Pfarrkirche. Südliche Seitenkapelle (Courten-Kapelle), 1517–1521, mit Renaissanceflügelaltar und Freskenzyklus der hl. Barbara. Innenansicht von Nordwesten. Zustand nach der Restaurierung.

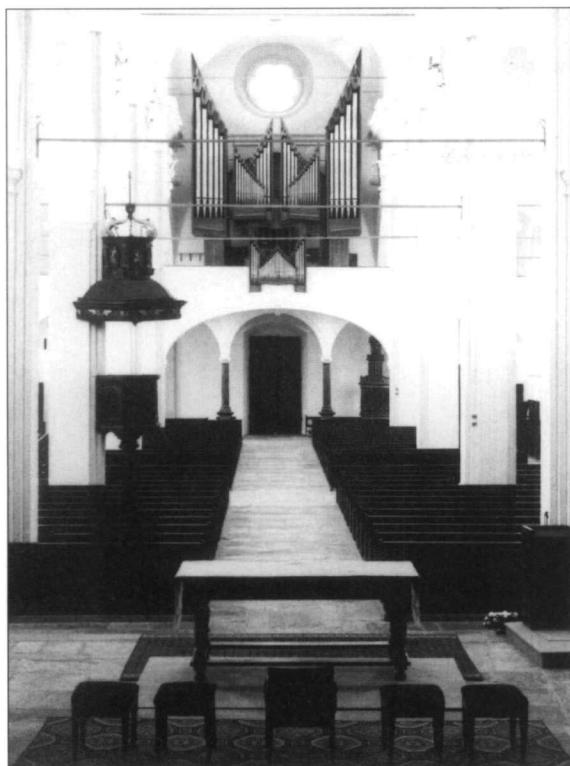
Ohne Zweifel am nachhaltigsten geprägt haben den Innenraum die elfenbeinfarben gehaltene historisierende Ausmalung des Kirchenschiffs 1934-1936 durch Prof. Julius Salzgeber (Abb. 5, 6), die jetzt nach 60 Jahren ihrerseits überdeckt wurde, sowie 1935 die Erweiterung der Orgelempore samt Einbau einer

Metzlerorgel im Jahre 1963 (Abb. 7). Aussen wurde 1967-1970 nicht nur der Turm auf fragwürdige Weise reromanisiert, sondern auch der Chor an Dachstuhl und Gewölbe sowie das Schiff durch Erhöhung des Dachrandes über die Kragkonsolen tiefgreifend verändert.

Abb. 7 – Brig-Glis, Pfarrkirche. Blick vom Chor nach Westen, mit 1935 erweiterter Orgelempore und Metzlerorgel von 1963. Zustand nach der Restaurierung.
